REPORTE DEL ESTADO TÉCNICO BUQUE (IMO): LP-20, Lista 6ta / Folio BM6015

FECHA: 30/10/24

LUGAR: Maríel.

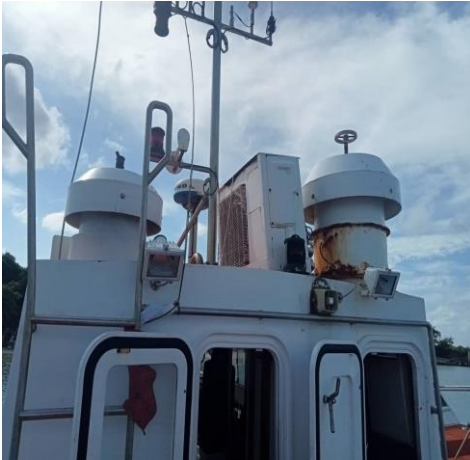
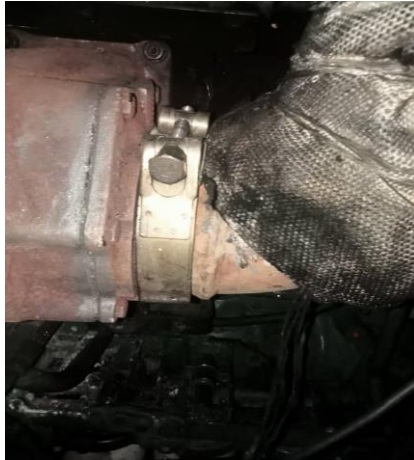
Sist. Ventilación: **B** __, **R** __, **M** _X_. **Observaciones:** Ventilador y extractor FS. Aumentar área del manguerote del extractor un poco mayor a la del manguerote de ventilación, (ver foto).

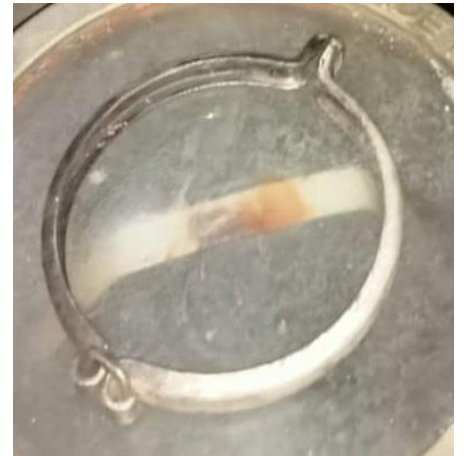
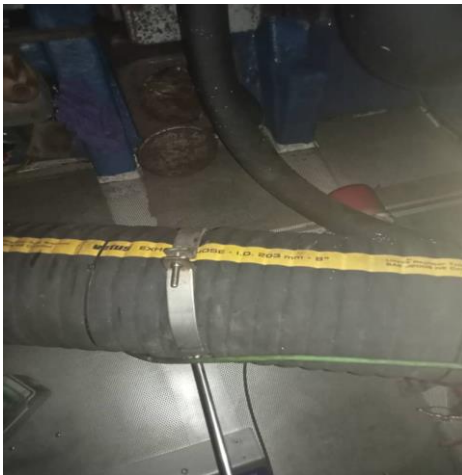
B __, **R** _X_, **FS** __. **Observaciones:** Ambos escapes reparados por piteras con fugas múltiples, pero necesario defectar / renovar; completar falta de insulación en los escapes y sustituir presilla unión escape (ver foto) / turbocompresor Br. Ambos manguerotes en mal estado (ver foto), sustituir: (Marca: Vetus Exhaust Hose ID 203 mm, ED aprox. 218 mm).

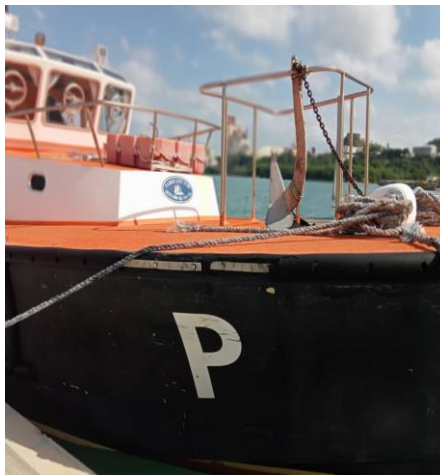
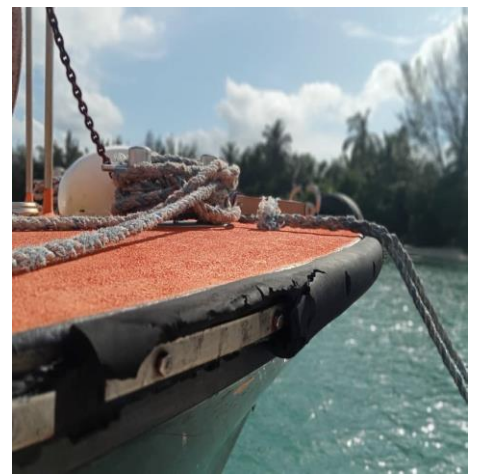
- Defensa de la amura de Er dañada. Renovar parte: 11mm de espesor por 3 mts aprox. (ver foto).
